# SURİÇİ ÇATIŞMALAR SONRASI KÜLTÜREL MİRAS HASAR TESPİT RAPORU

## Diyarbakır Kalesi ve Hevsel Bahçeleri Kültürel Peyzajı Alan Yönetim Başkanlığı

09 Haziran 2016

## HASAR TESPİT RAPORU

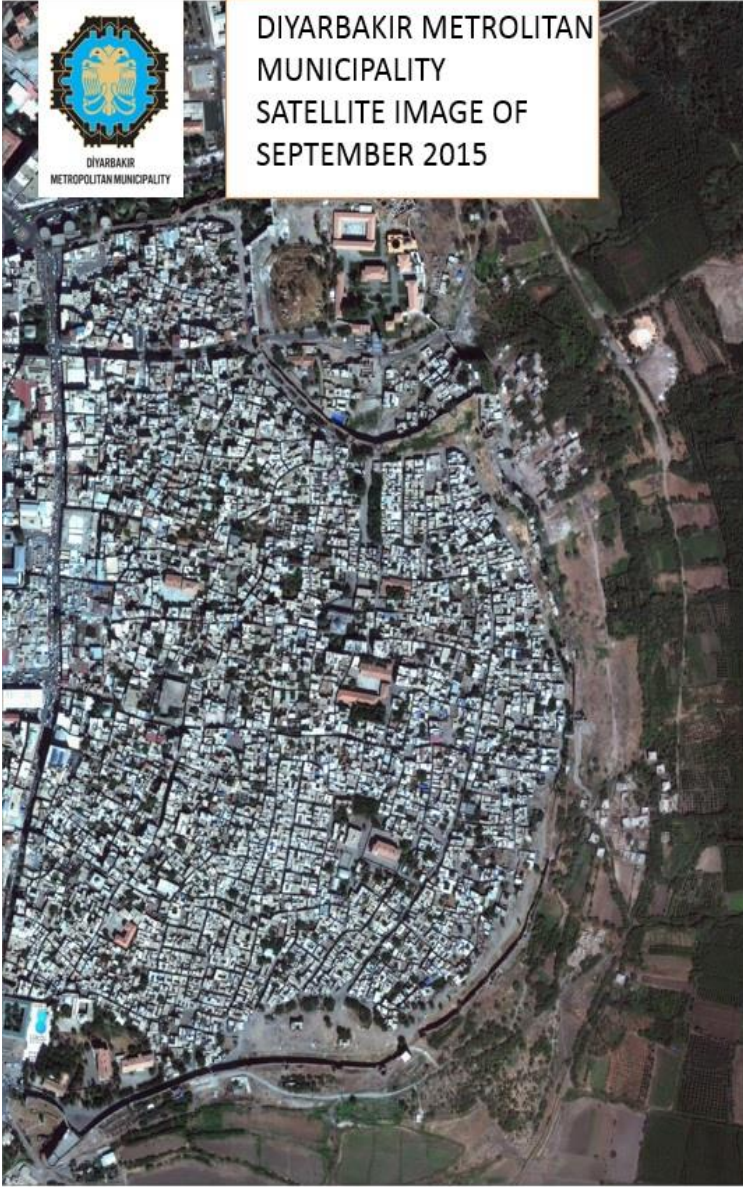
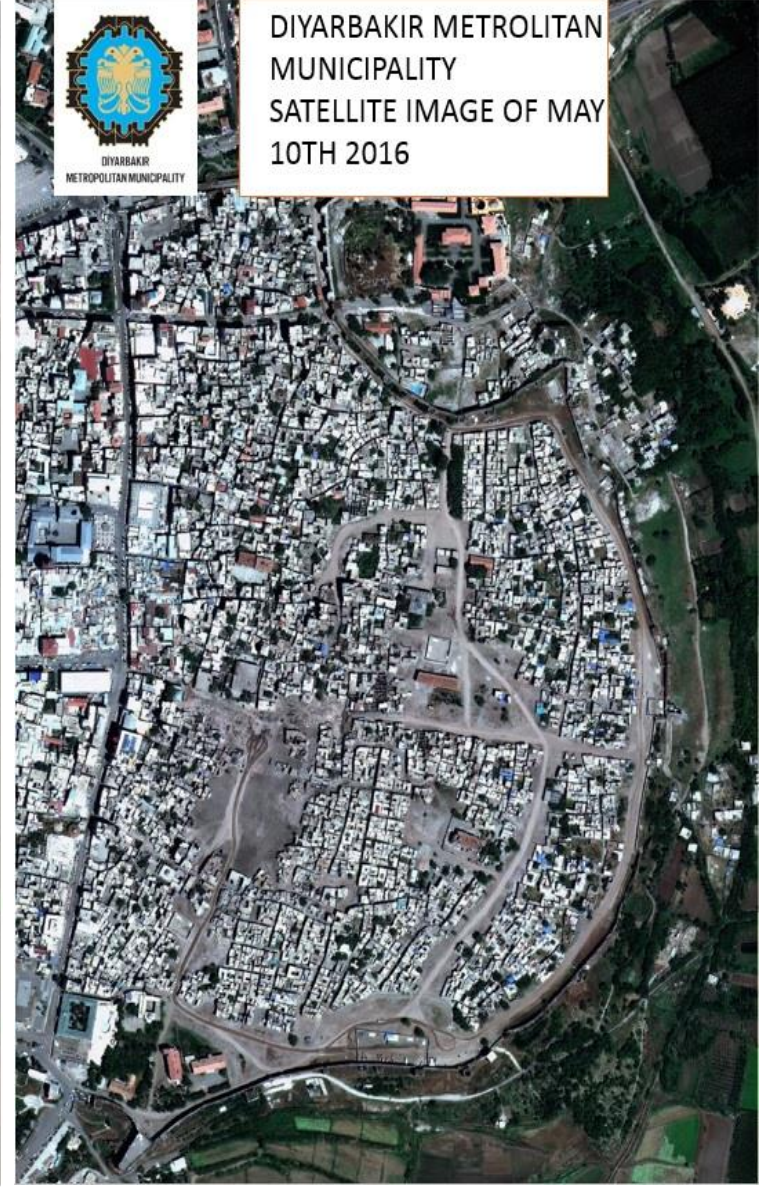
**2015-EYLÜL HAVA FOTOSU**

**2016-MAYIS HAVA FOTOSU**

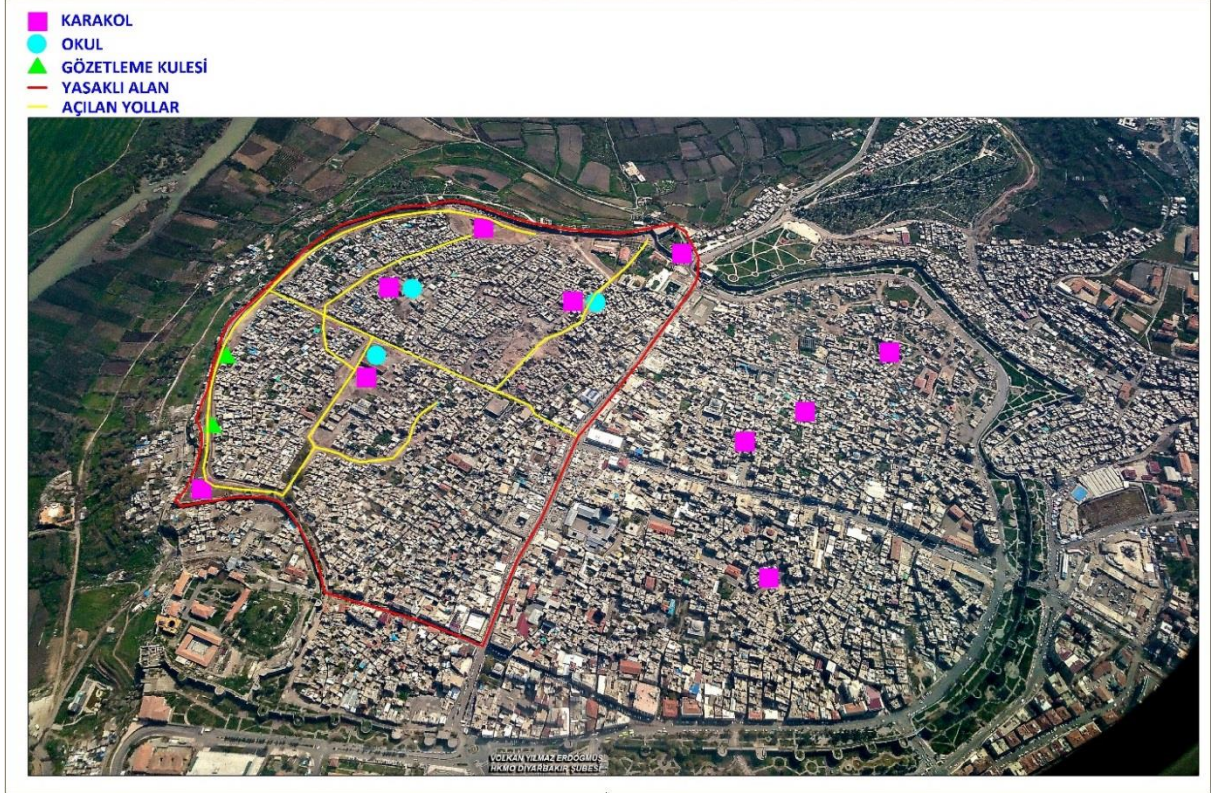
*Koruma Amaçlı İmar Planında bulunmadığı halde açılan yeni yollar ve yapımına başlanan karayolları*

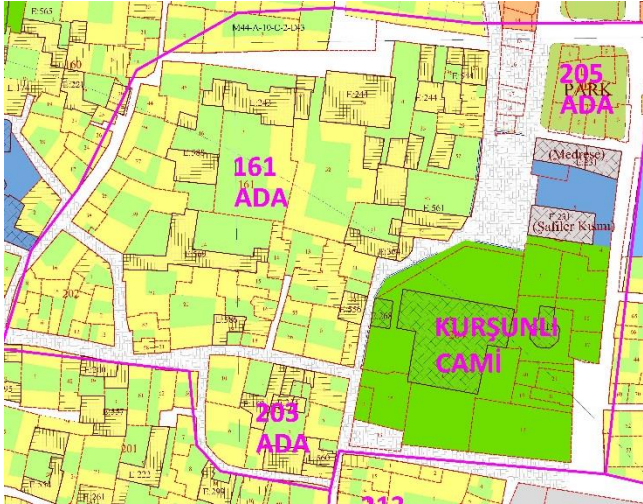
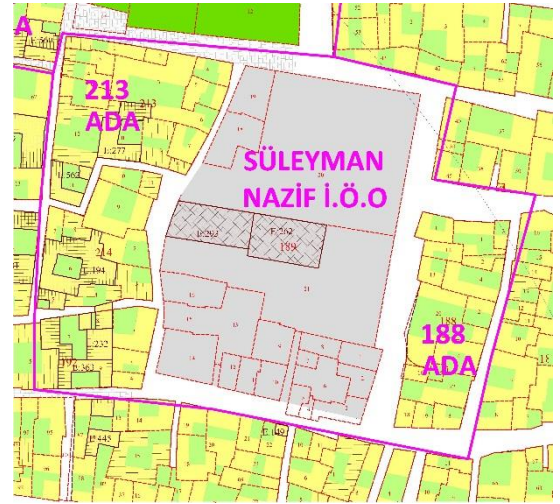
*Koruma Amaçlı İmar Planında yıkımların ve tahribatın bulunduğu 1. ve 2. alan*

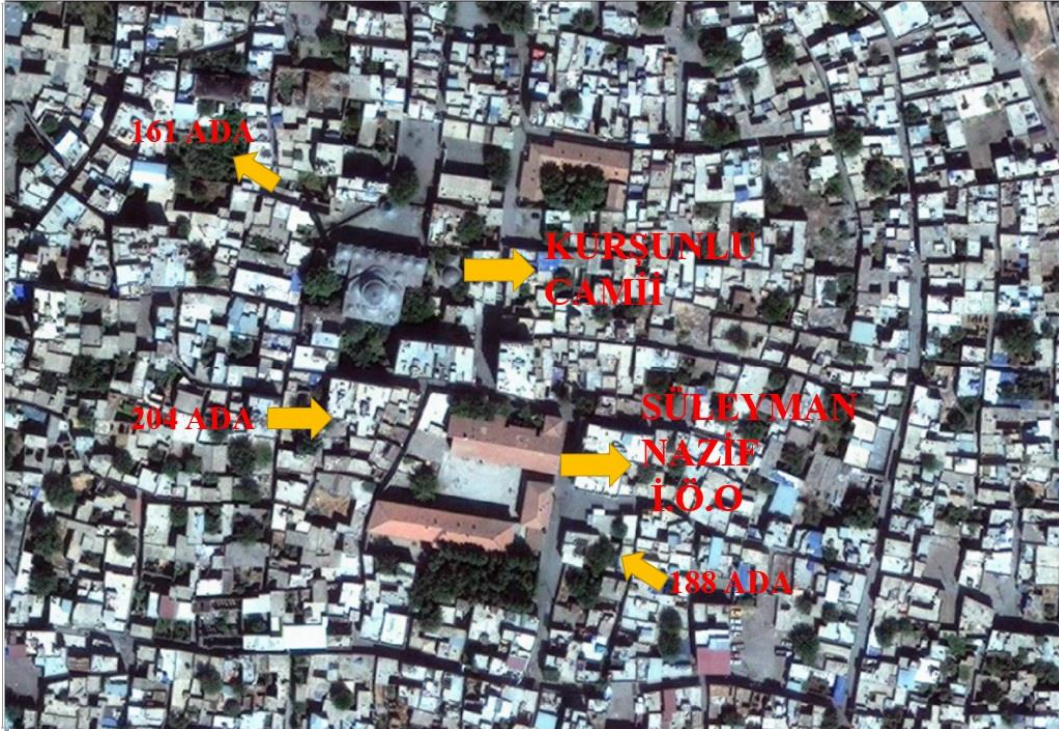
Yıkımın olduğu 1. ve 2. alan çatışmaların yoğun yaşandığı Fatihpaşa Mahallesinde bulunan Kurşunlu Cami ve çevresini oluşturmaktadır. Çatışmalar öncesi Suriçi sokak dokusunun korunduğu, tescilli anıtsal ve sivil mimari yapıların çok sayıda bulunduğu alanda yasaklar sonrası basına yansıyan fotoğraflardan ve havadan çekilen görüntülerden; yıkımın olduğu, sokak dokusunun kalmadığı, alanda yoğun miktarda moloz bulunduğu gözlemlenmiştir. Bu alanda bulunan tescilli anıtsal yapılardan Kurşunlu Cami, Kurşunlu Cami Şafiler Medresesi, Özdemiroğlu Osman Paşa Türbesi, Süleyman Nazif İ.Ö.O (kilise) ile 20 ye yakın tescilli sivil yapının bulunduğu 160-161-203-213 nolu adalarda tahribat ve 178-205-188-202-204 nolu adalarda ciddi bir yıkımın olduğu gözlemlenmiştir.

Çatışmalar öncesi Kurşunlu Caminin de bulunduğu 1. ve 2. alan

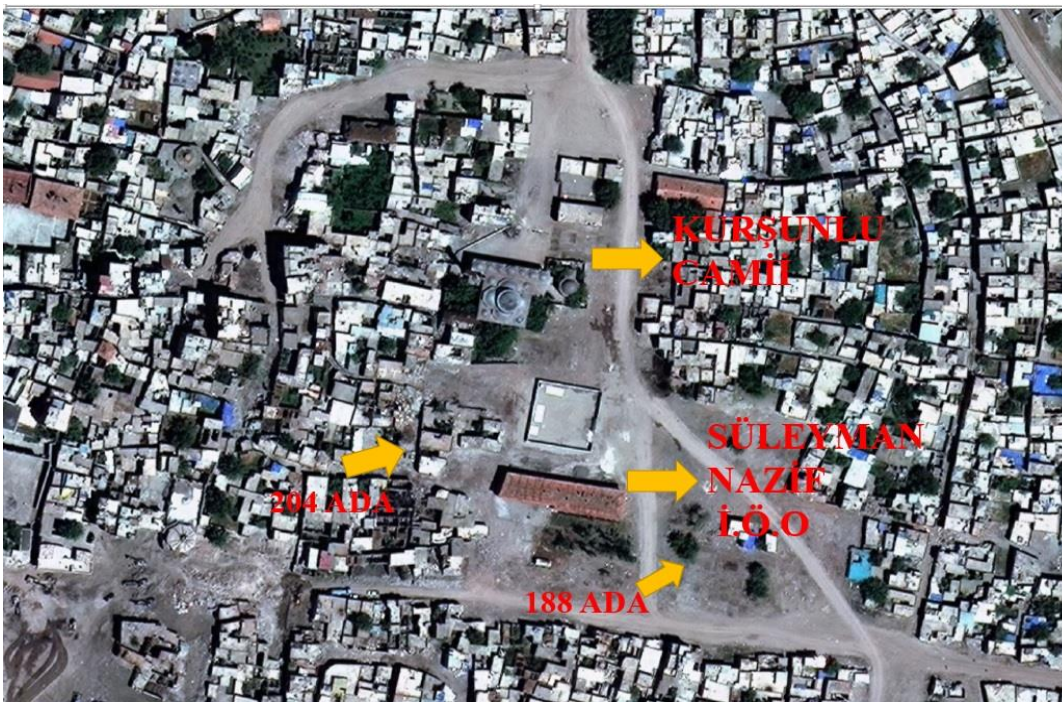
Tahribatin ve yıkımın olduğu Kurşunlu Caminin de bulunduğu 1. ve 2. alan

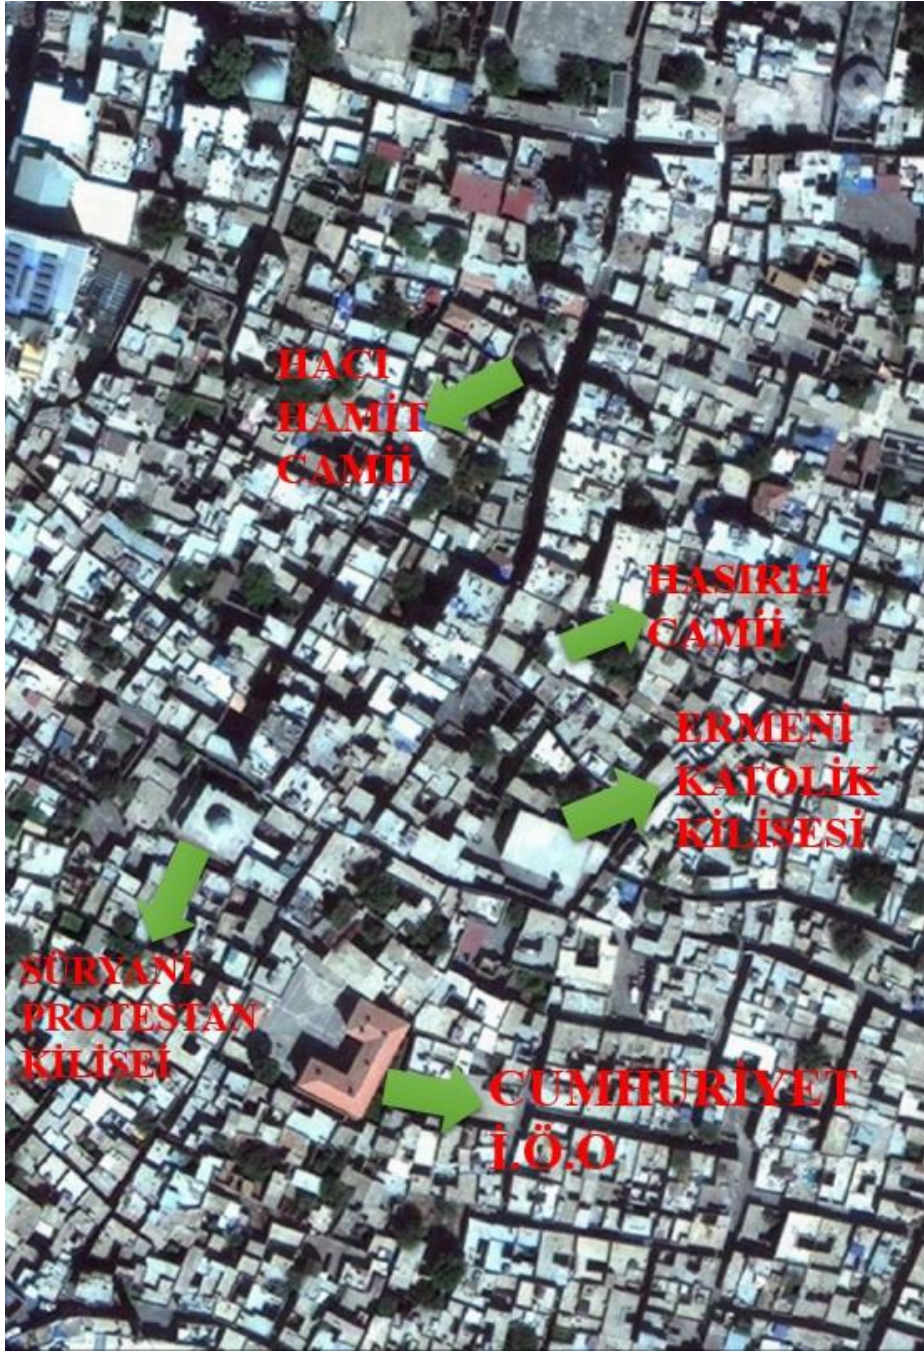
Yıkımların olduğu 3. alan Hasırlı ve Cemal Yılmaz Mahallelerinde bulunmaktadır. Tescilli anıtsal yapılardan Ermeni Katolik Kilisesi, Ermeni Protestan Kilisesi ve Hasırlı Caminin olduğu anıtsal yapılar dışında 230, 231, 232, 235, 246 nolu adalarda yaklaşık 19 adet tescilli sivil yapının olduğu parsel yer almaktadır. Çatışmalar ve yıkımlar nedeniyle bu yapıların tahrip olduğu veya yıkıldığı basına yansıyan fotoğraflardan gözlemlenmiştir. Bu alanda bulunan; Ermeni Katolik Kilisesi ve çan kulesinin, Hasırlı Caminin ve tescilli olmayan Hacı Hamid Caminin, ayrıca Ermeni Katolik Kilisesinin arka tarafında 231, 235 adalarda bulunan tescilli sivil yapılarında tamamen yıkıldığı görülmüştür.

*Çatışmalar öncesi Suriçi*

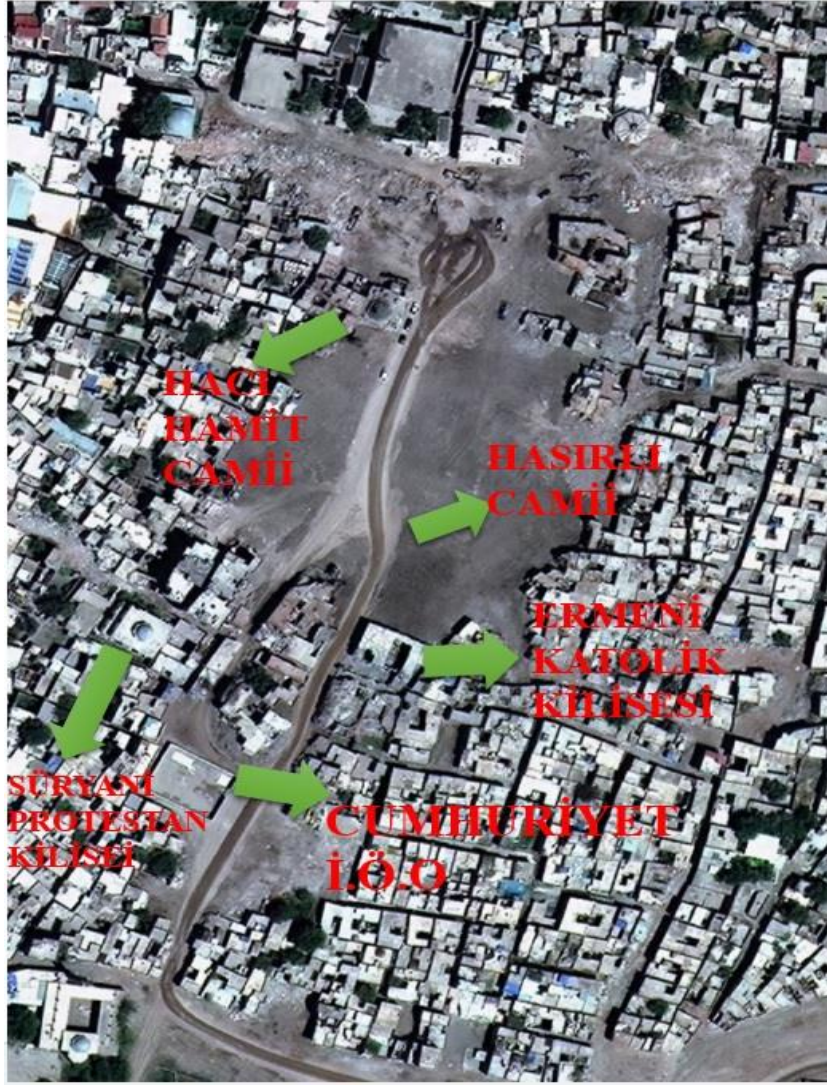
*Çatışmalar sonrasında yıkılan ve hafriyatı tamamen kaldırılarak boşaltılmış alanlar*

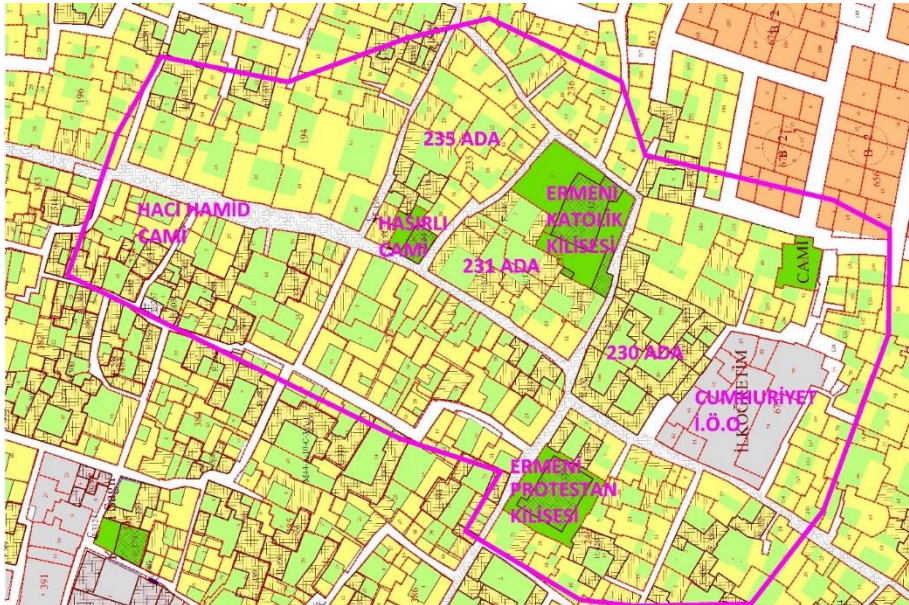
*Tahribatin ve yıkımın olduğu 230, 231, 235 ve 246 nolu adaların Koruma Amaçlı İmar Planı durumu*

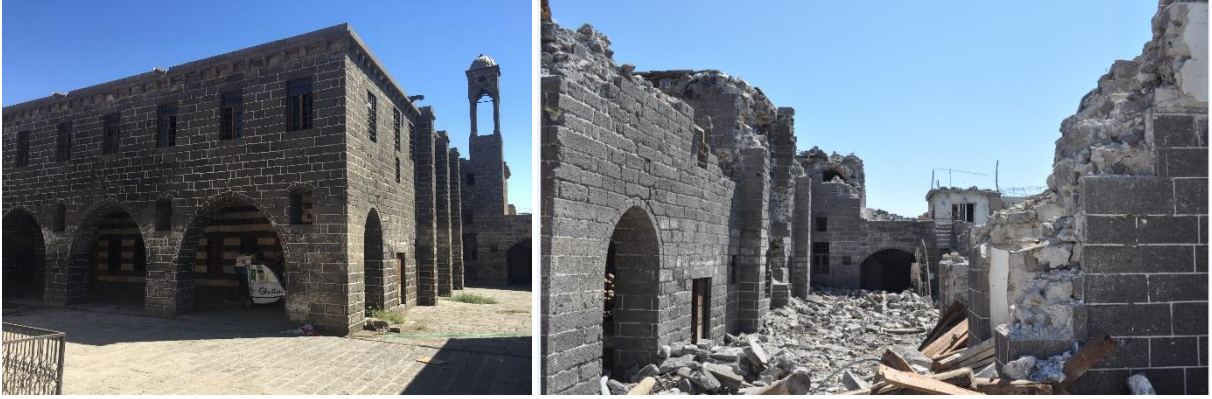
*Hasırlı Mahallesi 231 ada 4 nolu parselde bulunan Ermeni Katolik Kilisesinin çatışmalar sonrası yıkılmış çan kulesi*

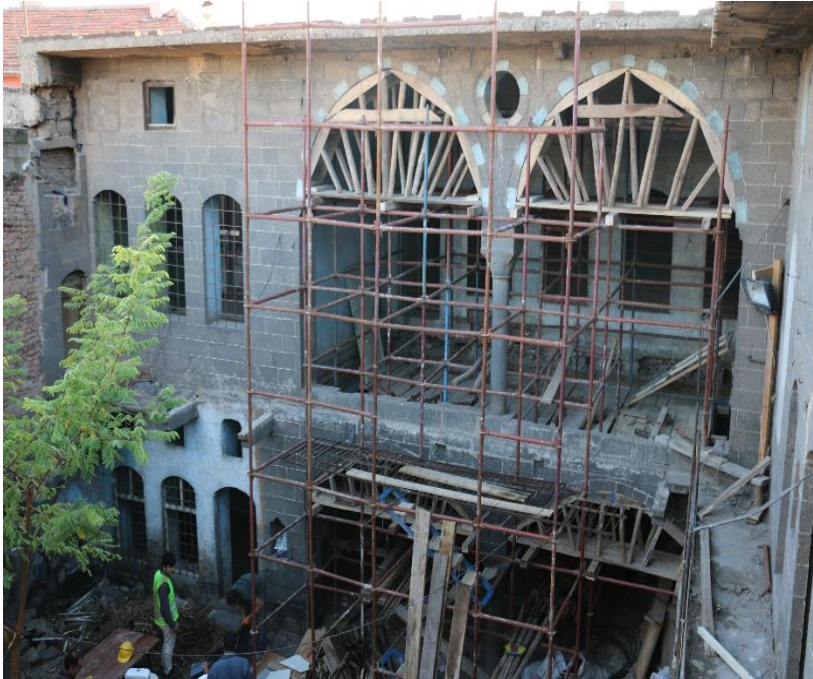
230 ada 98 nolu parselde bulunan Diyarbakır Büyükşehir Belediyesi tarafından restorasyonu yapılarak Mehmed Uzun Müzesi olarak kullanılması düşünülen yapıdaki kabaltının yıkıldığı, yapı ve çevresinde ciddi hasarların olduğu görülmüştür.

*Hasırlı Mahallesi 230 ada 98 nolu parselde bulunan Mehmed Uzun Müze Evi*

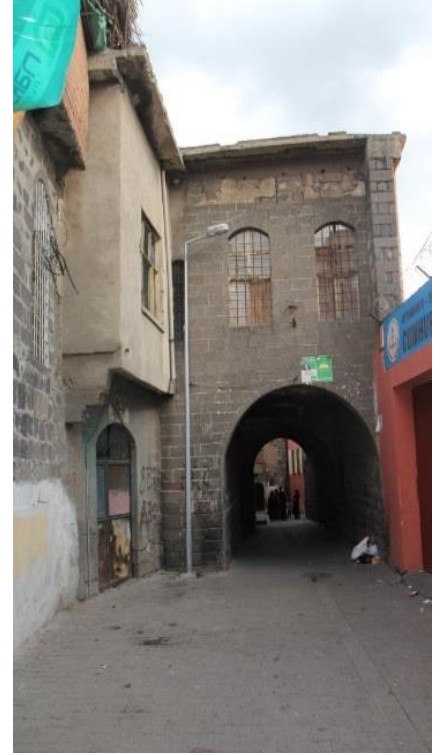
*Mehmed Uzun Müze Evi nin sokakta oluşturduğu kabaltı*

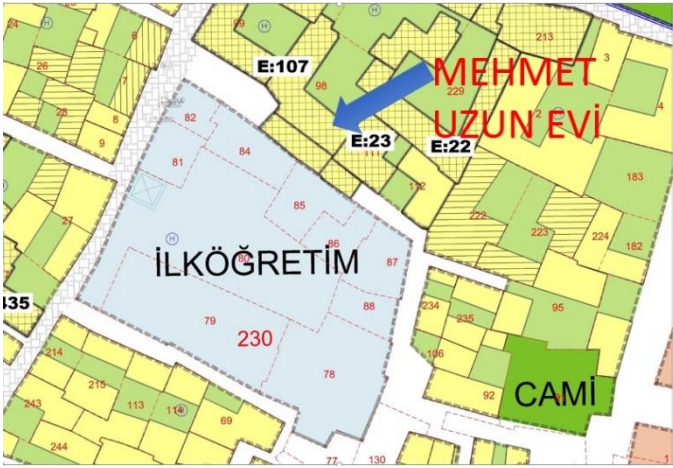
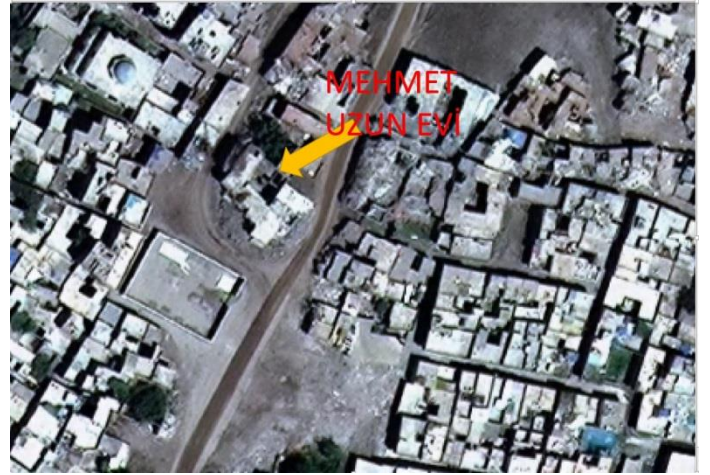
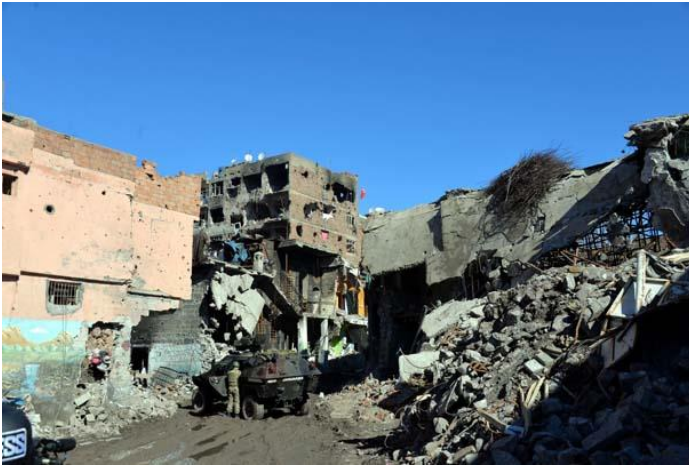
*Hasırlı Mahallesi 230 ada 98 nolu parselde bulunan Mehmed Uzun Müze Evi nin Cumhuriyet İ.Ö.O nun avlu duvarına dayanan ve çatışmalar sonrası yıkılmış cephesi*

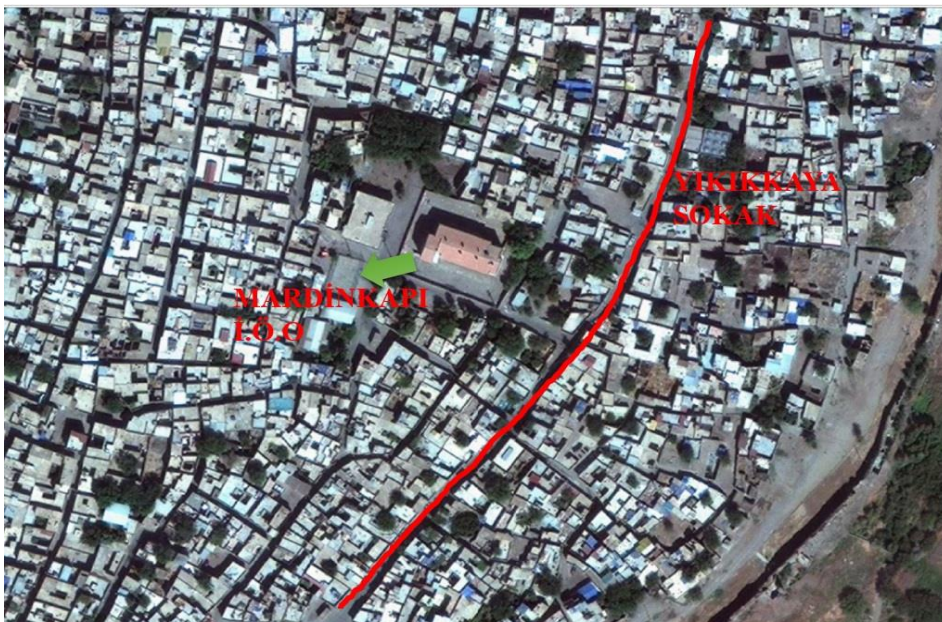
Suriçinde yıkımın olduğu 4. alan Hasırlı Mahallesinde, Mardinkapı İ.Ö.O nun ve yaklaşık 2 adet tescilli sivil yapının bulunduğu parsel yer almaktadır. 221 ada da bulunan ve tescilli olmayan sivil yapıların ciddi zararlar gördüğü alanda ayrıca Yıkıkaya sokağın genişletildiği, yoğun bir moloz birikiminin olduğu gözlemlenmiştir.

Yıkıkaya  
Sok.-Çatışma  
Öncesi

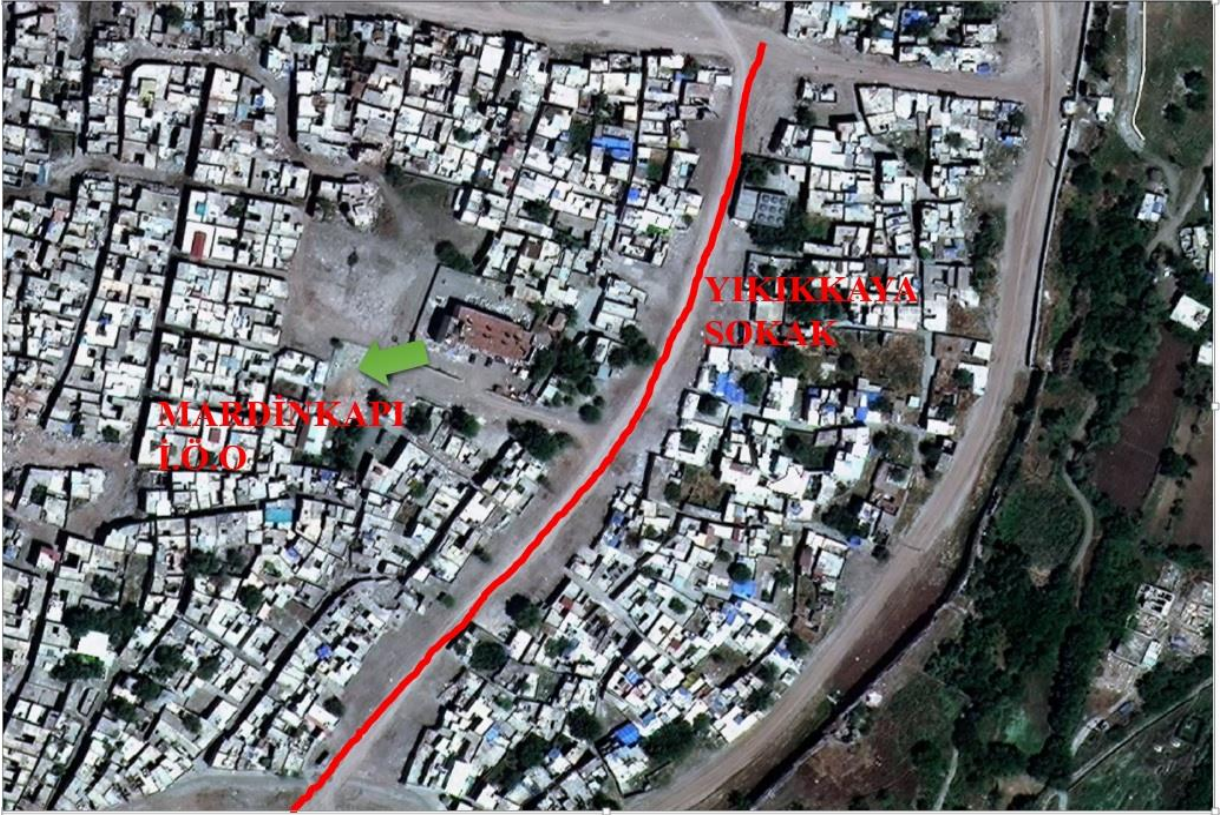
*Suriçinde bulunan Yıkkaya sokağın çatışmalar sonrası hali*

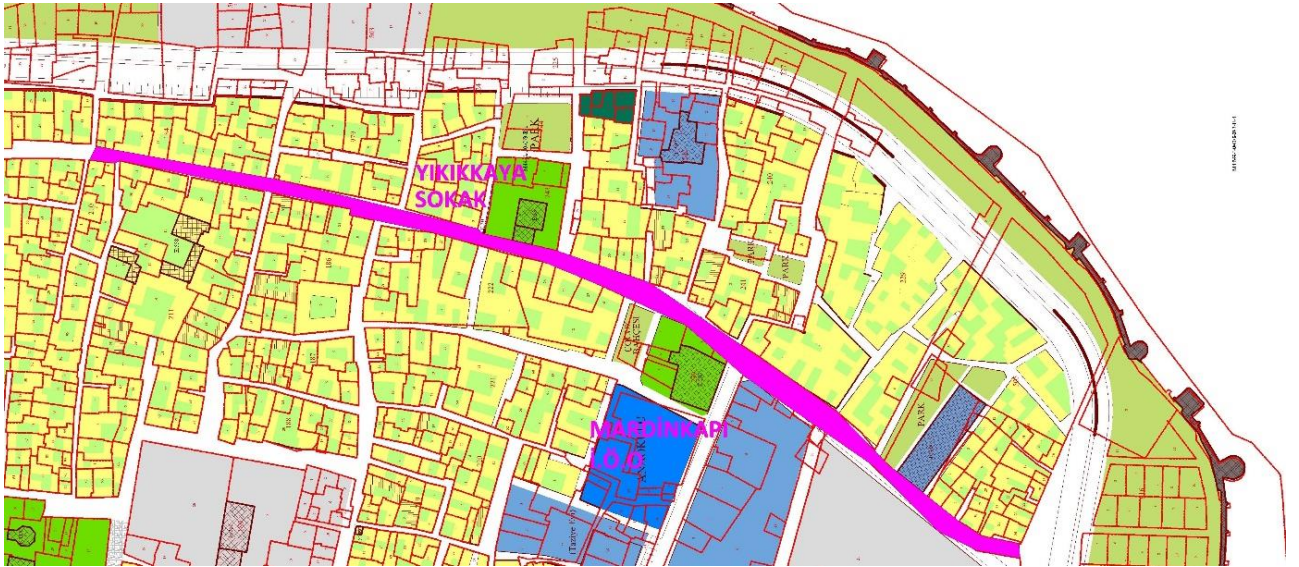
*Çatışmalar sonrası genişletilen Yıkkaya Sokağın Koruma Amaçlı İmar Planındaki durumu*

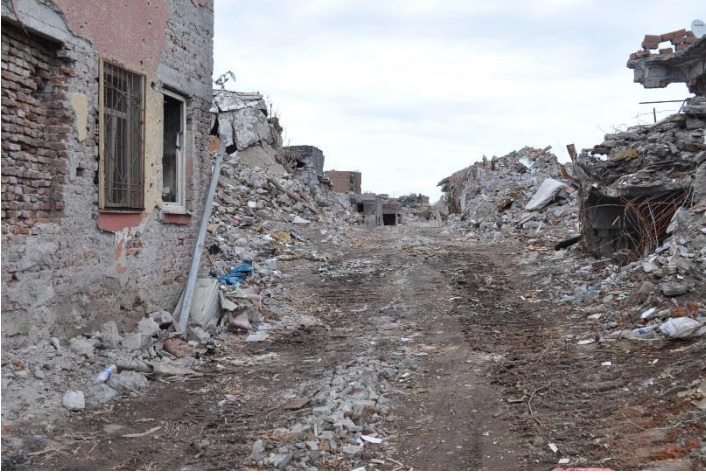
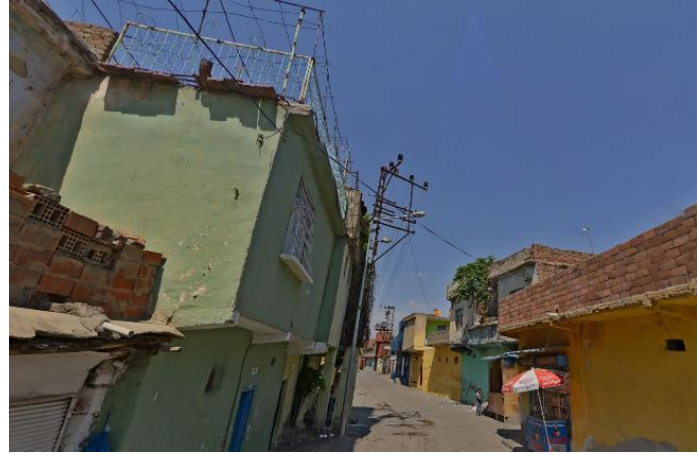
*Çatışmalar sonrası genişletilen Yıkıkaya Sokak ile Mardinkapı İ.Ö.O nun bitişiğinde 221 ada da bulunan, yıkılmış tescilsiz sivil yapılar*

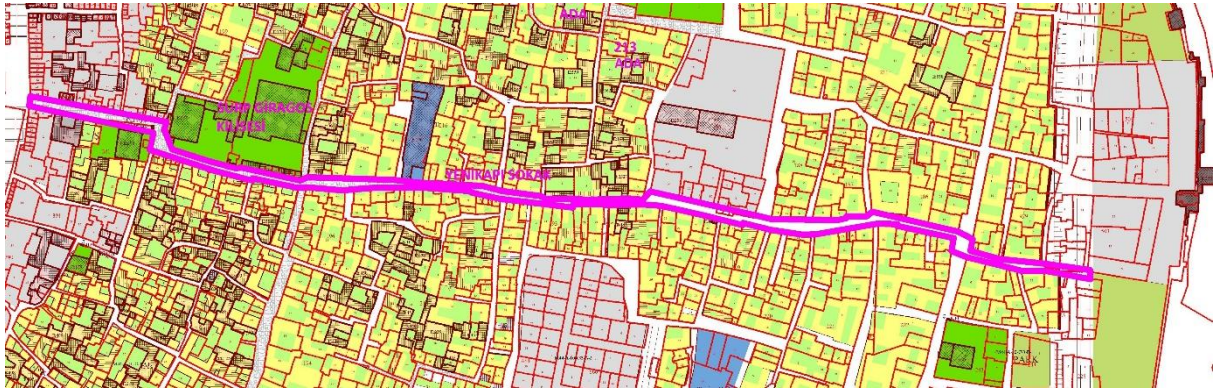
Suriçinde bulunan Yenikapı sokağın çatışmalı sürecin bitmesinden sonra genişletildiği, bu alanda bulunan Dört Ayaklı Minarenin, Şeyh Mutahhar Caminin, Surp Giragos Kilisesi ile Mor Petyum Keldani Kilisesine ait tescilli dükkanların, Paşa Hamamının bir bölümünün yıkıldığı basına yansıyan fotoğraflardan gözlemlenmiştir. Ayrıca Yenikapı sokağın genişletilmesi için 382, 383 nolu adalarda bulunan ve sokağa cephe oluşturan yapıların tamamen yıkıldığı görülmüştür.

*Koruma Amaçlı İmar Planında bulunan Yenikapı sokak*

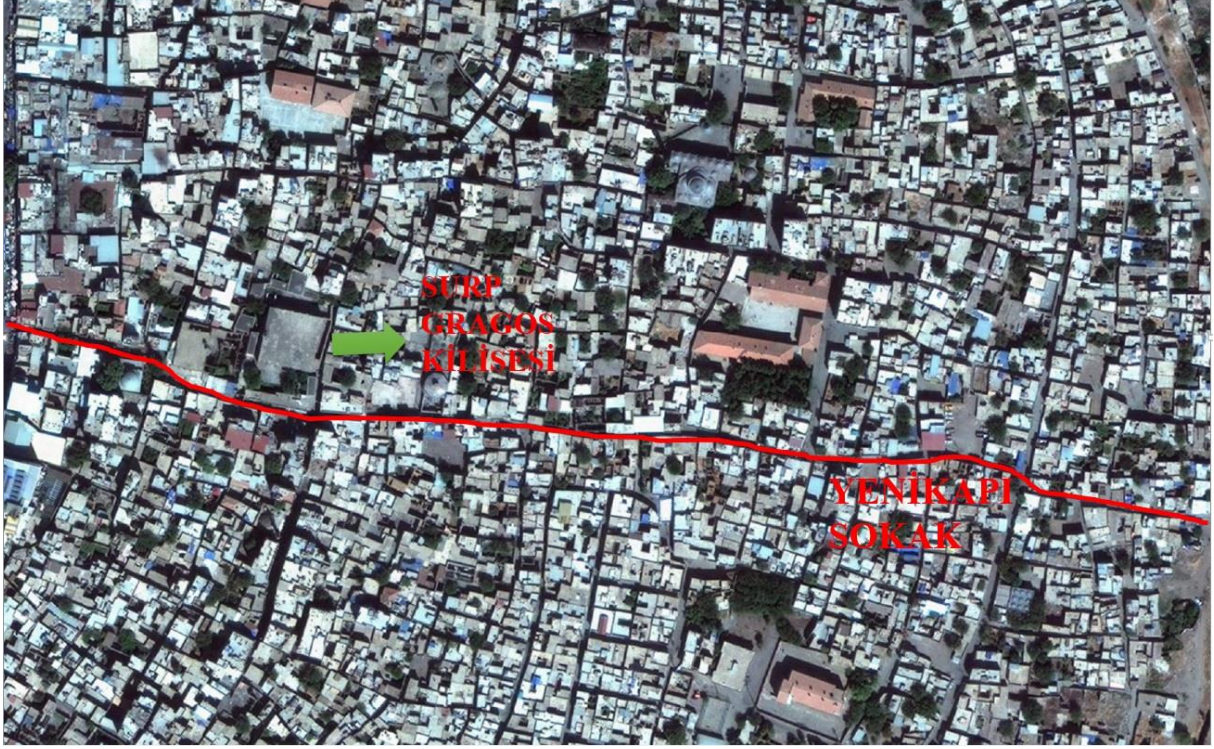
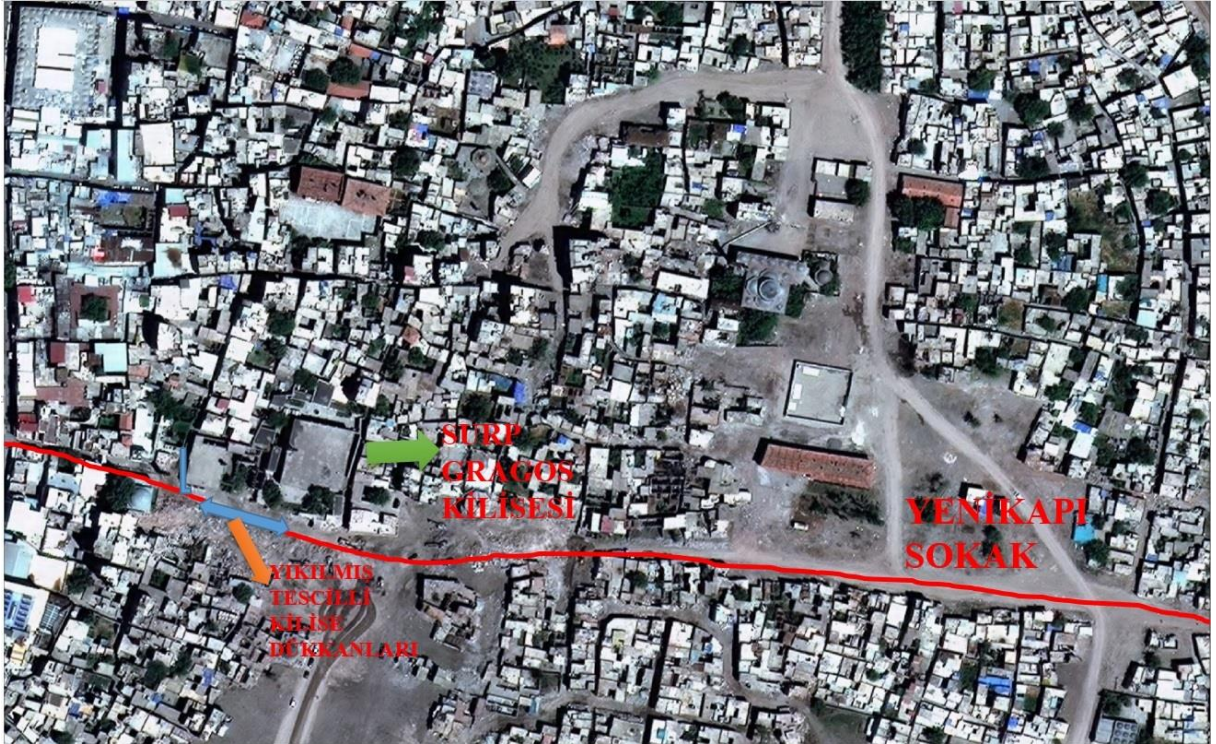
*Özgün sokak dokusu çatışmalar sonrası yıkılarak düz bir hat haline dönüştürülmüştür.*

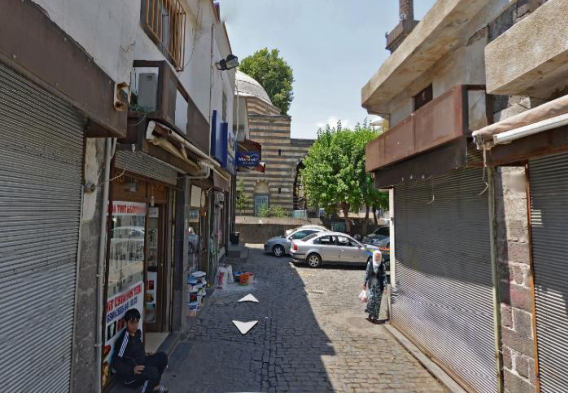
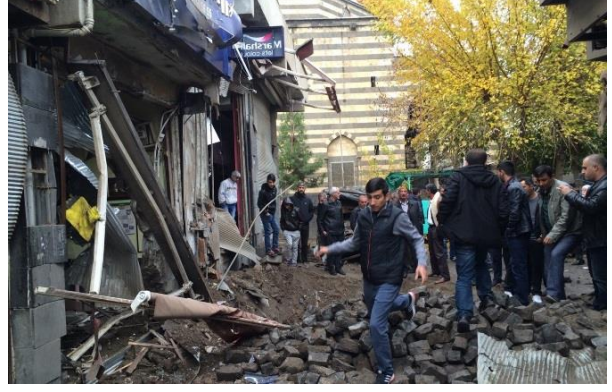
*Yenikapı sokakta bulunan tahrip olmuş, yıkılmış dükkanlar*

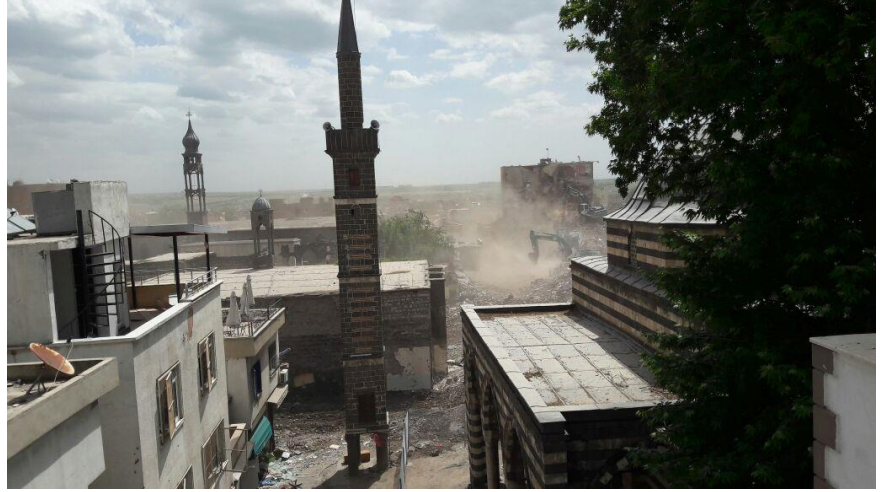
*381 ada 6-7 nolu parsellerde bulunan Dört Ayaklı Minare, Şeyh Mutahhar Cami ile Dört Ayaklı Minare gerisinde kalan 198 ada 14, 15, 16, 17 nolu parsellerde bulunan tescilli dükkanlar*

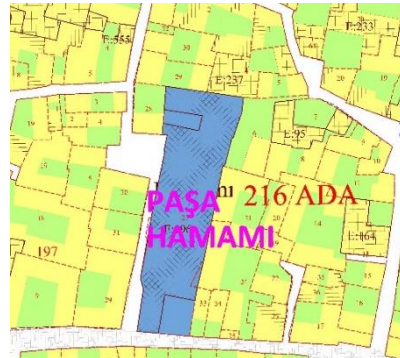
Suriçinde yaşanan çatışmalı süreçte Fatihpaşa Mahallesi 201 ada 49 nolu parselde bulunan tescilli sivil yapının yakıldığı tespit edilmiştir. Ayrıca 216 ada 27 nolu parselde bulunan tarihi Paşa Hamamının restorasyon süreci devam ederken yakıldığı basına yansıyan fotoğraflardan görülmüştür.

*201 ada 49 nolu parselde bulunan, çatışmalar sırasında yakılan tescilli sivil yapı Koruma Amaçlı İmar Planı*

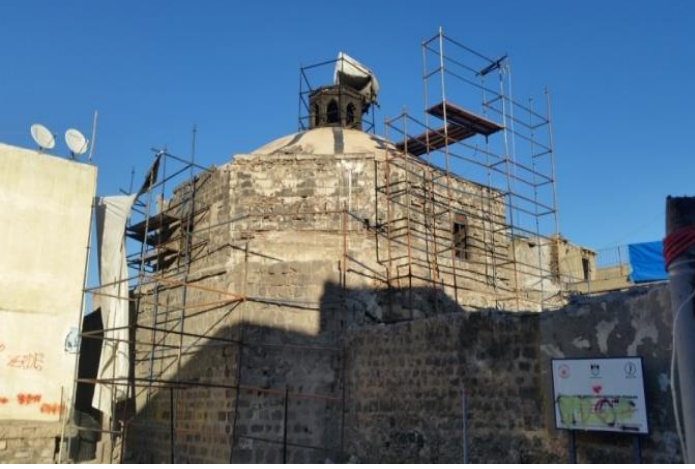
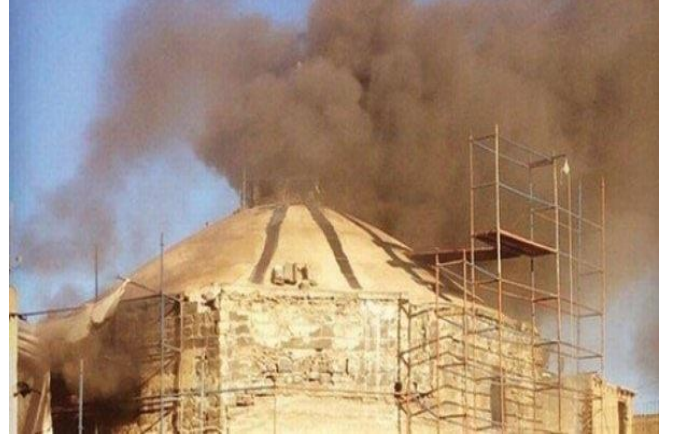
*216 ada 27 nolu parselde bulunan Paşa Hamamı*

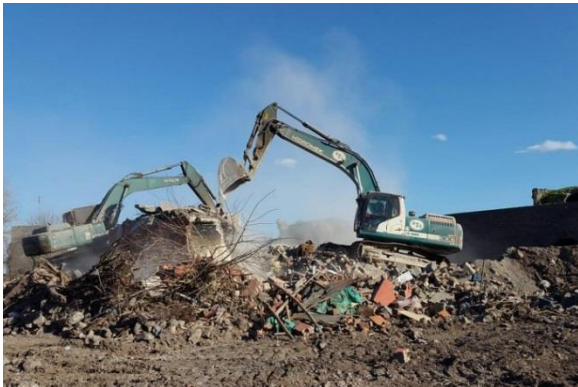
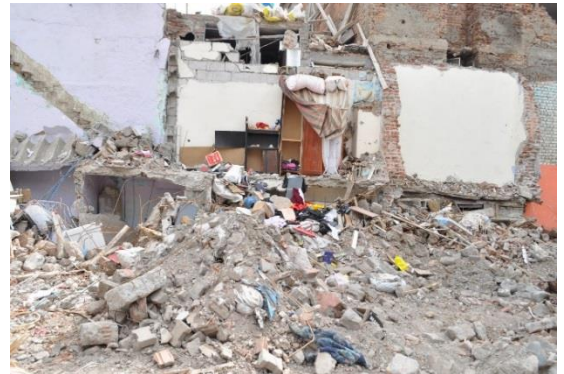
Çatışmalar sonrasında Suriçi Kentsel Sit Alanında ağır iş makinalarıyla yapıların yıkıldığı ve hafriyatların sur dışına atıldığı basına yansıyan fotoğraflardan gözlemlenmiştir.

*Suriçi yıkım fotosu*

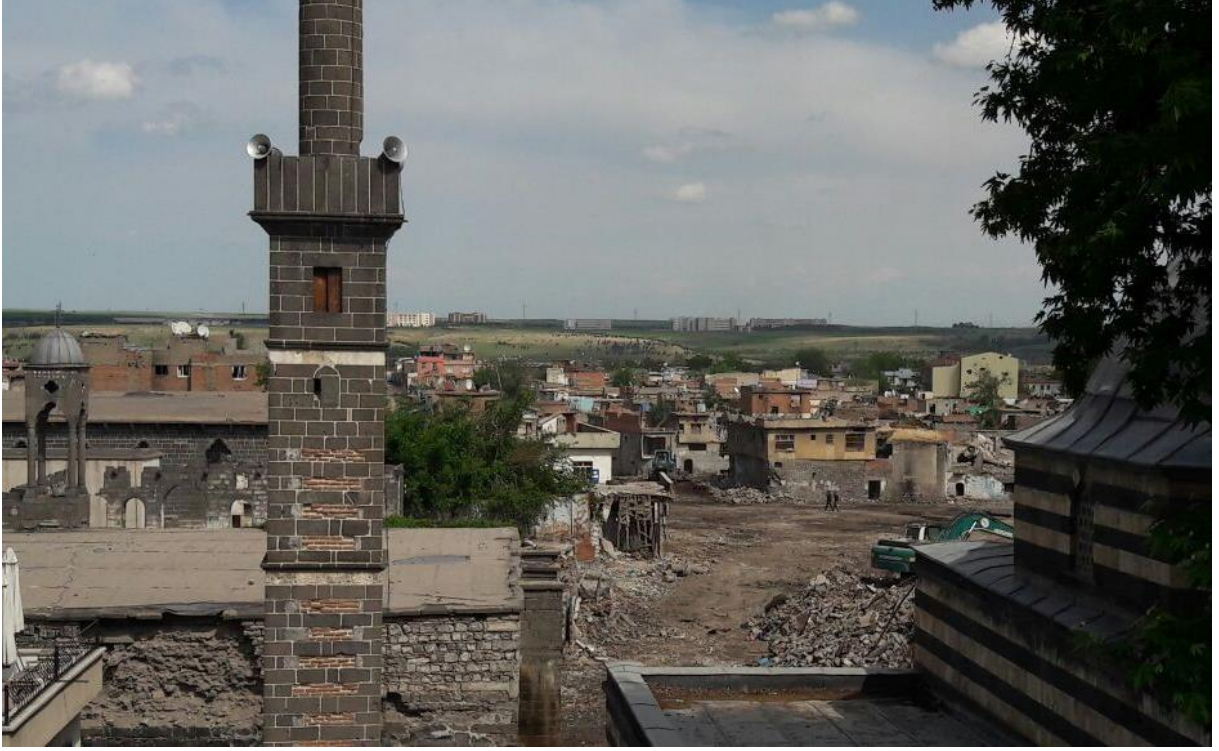
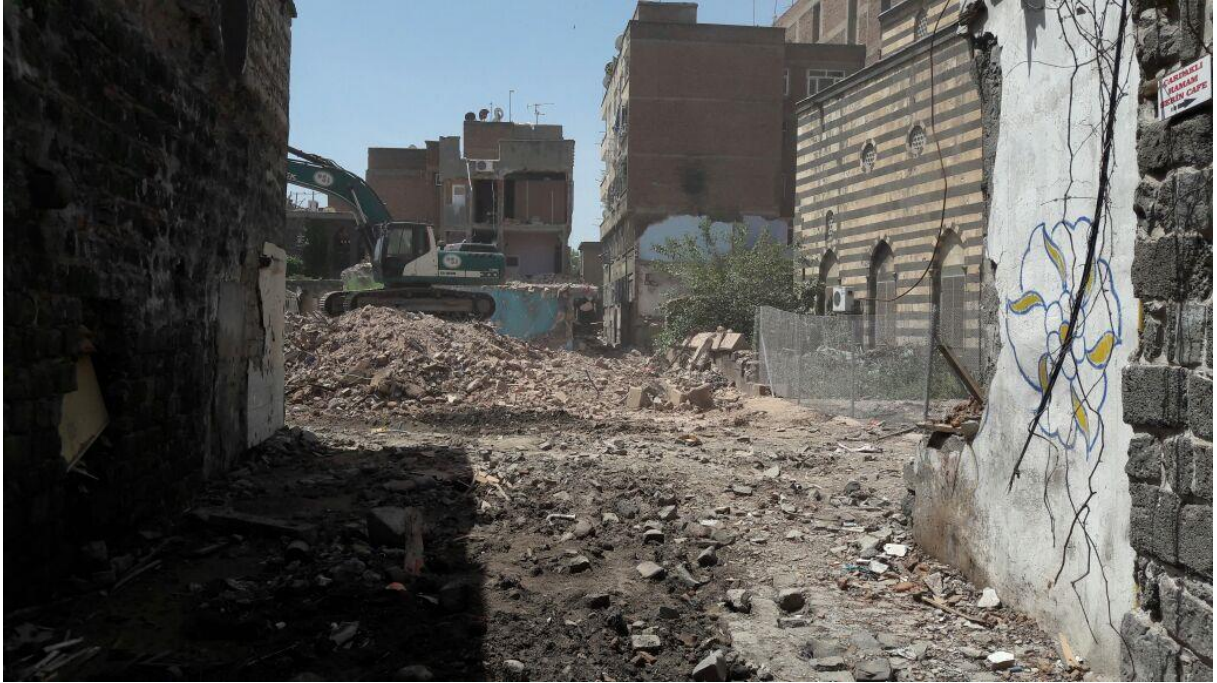
*Kentsel Sit Alanı olan Suriçin de, tescilli sivil mimarlık örneklerinin de bulunduğu ada-parsellerde ağır iş makineleri kullanılarak yürütülen yıkım çalışmaları*

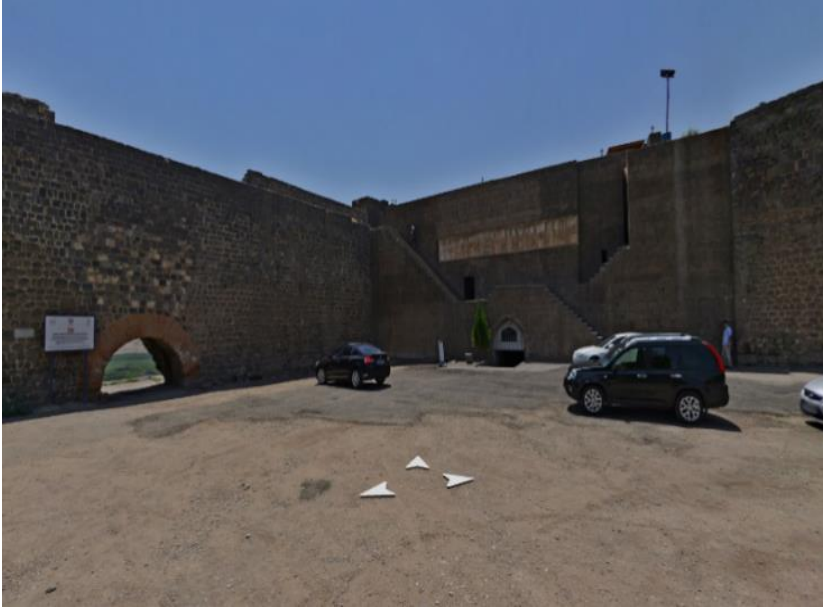
*Çatışma öncesi Keçi Burcu*

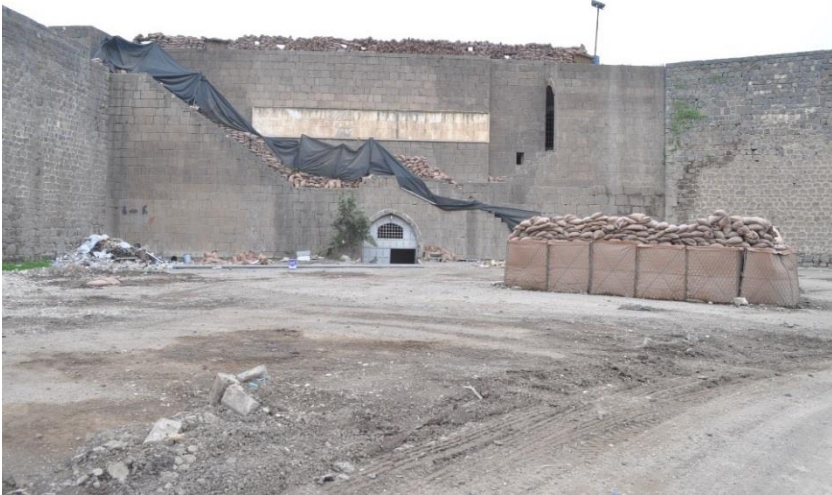
Suriçi tampon bölge dışında UNESCO Miras Alanı olan Diyarbakır Surları ve Burçlarının zarar gördüğü, Yenikapı, Keçi Burcu ve 63 nolu Fındık Burcu üzerine beton dökülerek bayrak direği ankraj edildiği, Mervaniler eseri olan Keçi Burcuna portatif tuvalet yapıldığı ve atık su kanalının çörtene bağlandığı için atık suyun doğrudan burç duvarlarına aktığı, bu tuvalete ait fotoğrafların basına yansdıktan sonra yerinden kaldırıldığı görülmüştür. Mardin Kapıda toprak altında bulunan Sur Duvarı kalıntıları üzerine karakol inşa edildiği ve karakol için yapılan atık su ve temiz su kanalları yer altından geçirilerek karakola bağlandığı için sur kalıntılarına zarar verdiği düşünülmektedir. Ayrıca 6 aydır devam eden ablukalar nedeniyle Sur duvarları ve tarihi kapıların bulunduğu alanlar güvenlik noktası olarak kullanılmaktadır. Bu alanlarda ısınmak için yakılan ateşin Sur duvarlarına temas ettiği UNESCO Dünya Mirası olan Surlarda is oluşumuna sebep olduğu görülmüştür. Yine çatışmalar sonrasında Sur kapıları, burçları ve duvarlarının üzerine büyük bayrak direkleri monte edilerek tahribatlar yaratılmıştır. Ayrıca burçlar arasındaki boşluklara Bilim Kurulunun onayı alınmadan surların bütünlüğünü bozan beton bloklar yerleştirilmiştir.

*Çatışma sonrası Keçi Burcu*

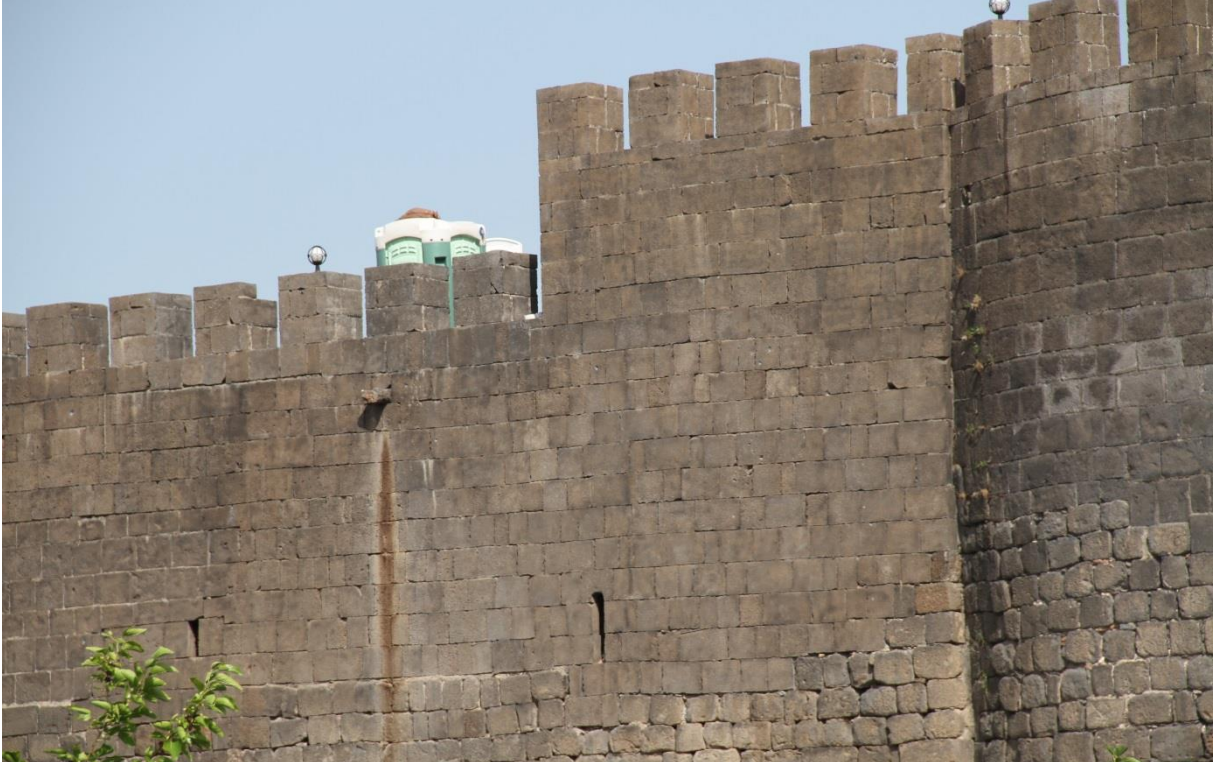
*Keçi Burcuna yapılan portatif tuvalet*
