# SURİÇİ ÇATIŞMALAR SONRASI KÜLTÜREL MİRAS HASAR TESPİT RAPORU

## Diyarbakır Kalesi ve Hevsel Bahçeleri Kültürel Peyzajı Alan Yönetim Başkanlığı

09 Haziran 2016

## HASAR TESPİT RAPORU

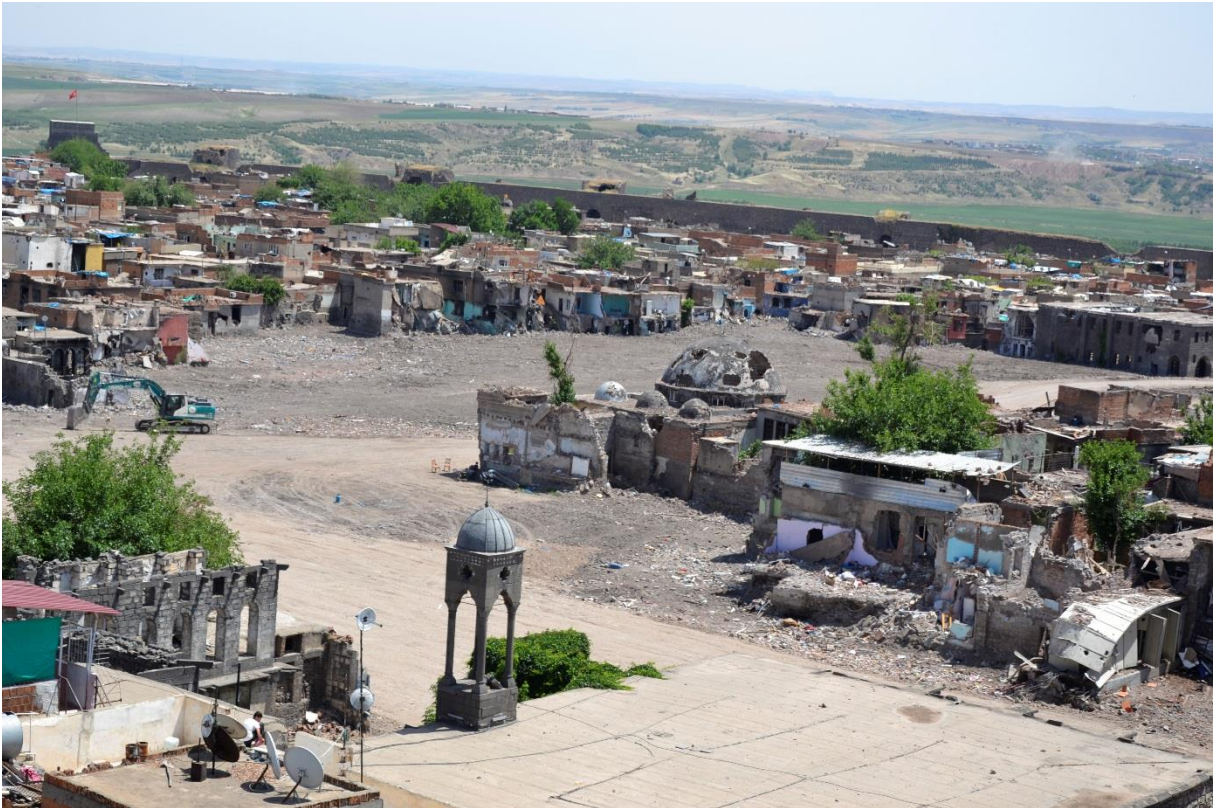
Son olarak 22.05.2016 tarihinde, Savaş Mahallesinin 14 sokağındaki sokağa çıkma yasağı kaldırıldı. Yapılan gözlemler sonucu iş makineleri ile yürütülen yıkımın her geçen gün daha fazla alanı kapsadığı, Yenikapı sokak hattında bulunan yapıların iş makineleri ile yıkılarak genişletilmiş olan yolun daha fazla genişletildiği tespit edilmiştir.
